Kaufberatung

Fiat / Bertone X1/9

BERTONE X1/9 CLUB DEUTSCHLAND

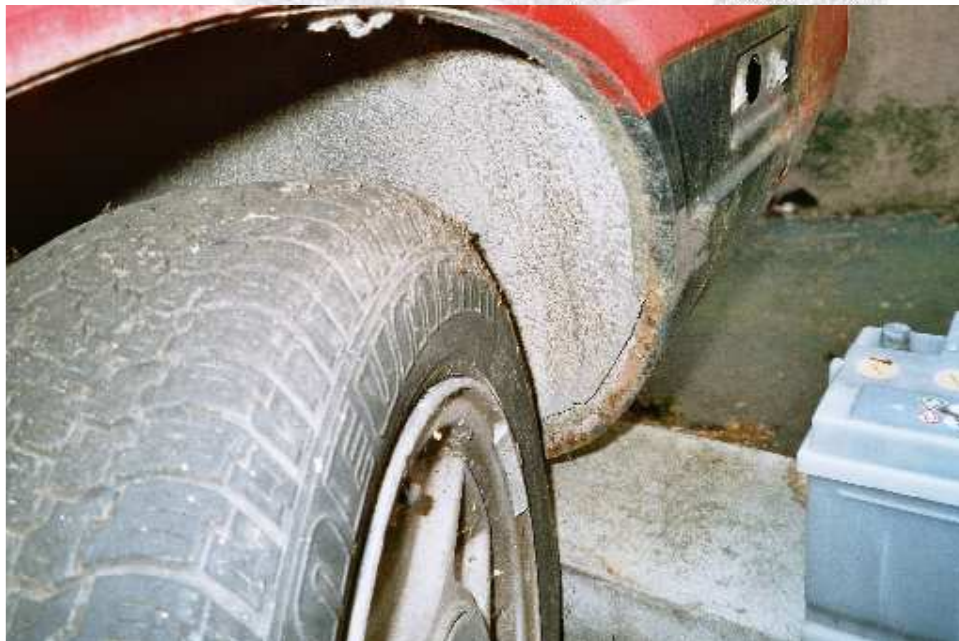
Es empfiehlt sich, die vorderen Endspitzen der vorderen Radausschnitte ins Auge zu fassen, insbesondere wenn breite Reifen (ab 185/60 aufwärts) gefahren werden. Infolgedessen sind je nach Felgeneinpresstiefe die Kunststoffeinsätze am vorderen Ende etwas abgeschnitten worden. Ich hoffe, es sind überhaupt noch Einsätze vorhanden. Wenn nicht, ist das als ein deutliches Minus anzusehen. Eine Ursache des Rostes besteht darin, dass das den Kotflügelinnenraum nach vorne abschließende Stehblech Toleranzen am Anschluss zum Kotflügel aufweist. Diese dichtete man im Werk mit Dichtmasse und/oder einem Keder ab, was leider nicht immer mit 100-prozentiger Genauigkeit gelang. Wasser dringt ein und führt an den nicht lackierten Blechen hinter den Kedern zu Korrosion.

Die zweite Ursache ist die Bearbeitung der vorderen Endspitze, um Platz für größere Felgen/Reifenkombinationen zu schaffen. Hierbei werden zumeist die Radausschnitte im vorderen Bereich umgebördelt oder schlichtweg abgeflex. Sorgfältige Lackierarbeiten vergisst man dann. Solche „Karosseriearbeiten“ stellen preislich ein Minus dar, nur bei einwandfreier Arbeit ist dies zu tolerieren.

vorderes Radhaus mit Innenkotflügel und Rost am Kotflügelansatz unten

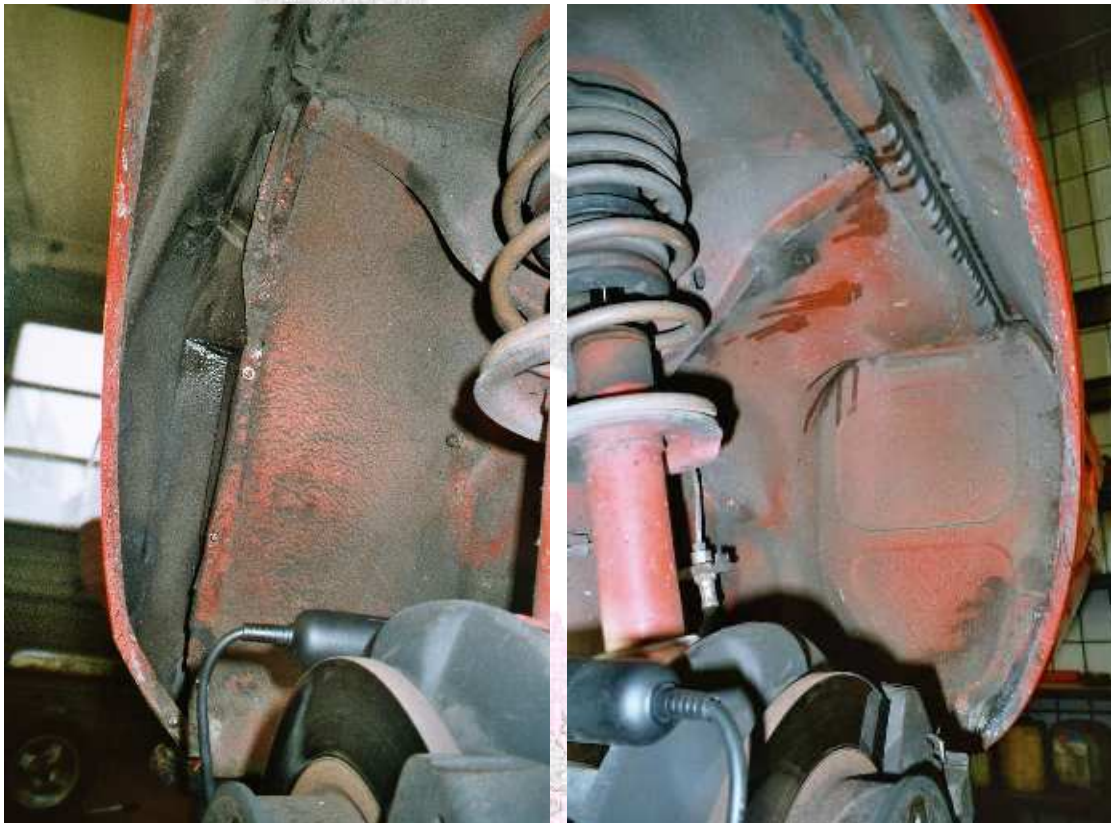
Mit den schwarzen Kunststoffeinsätzen haben wir die Radhäuser schon kurz angesprochen. Wenn es der Vorbesitzer erlaubt, sollte man einmal einen Kunststoffeinsatz herausnehmen, kleine Schrauben halten diesen am Innenblech. Mit einer Lampe kann man so den Innenbereich des Radhauses einwandfrei ausleuchten. Rostansätze im hinteren Bereich an der A-Säule sind recht selten zu beobachten. Sollten sie ein Fahrzeug der ersten Bauserie inspizieren, so werden die großen Kunststoffeinsätze ohnehin fehlen (ab Werk), stattdessen befindet sich am hinteren Ende des Kotflügelinnenraumes unmittelbar vor der A-Säule eine kleine Kunststoffabdeckung. Diese sollte unbedingt vorhanden sein. Beim fehlen, schleudert das Rad Wasser und Schmutz in den unten liegenden Längsträgeransatz; mit katastrophalen Folgen, denn gerade dort befindet sich eine größere Öffnung zum Längsträger. Die Federbeindombleche sind sehr dick ausgeführt und an den Seitenflanken sowie oben korrosionsmäßig unbedenklich.

links: vorderes Radhaus nach hinten, ohne Abdeckung an der A-Säule;
rechts: vorderes Radhaus nach vorne

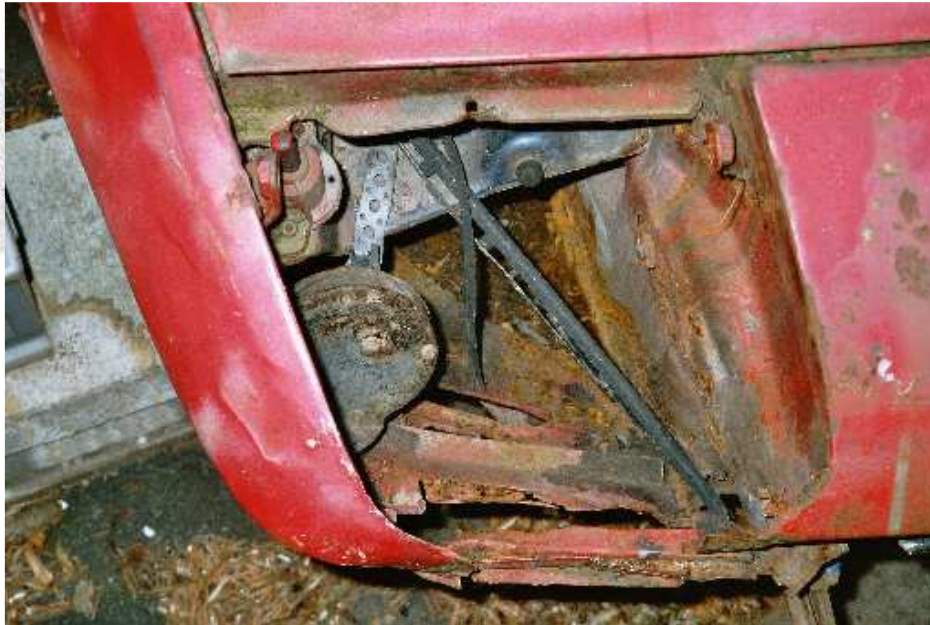
Scheinwerferschacht bei ausgebautem Schlaufauge

Ein ungenügend abgedichtetes Stehblech zwischen Scheinwerferschacht und vorderem Radhaus sowie die bei Regen konstruktionsbedingt eindringenden Wassermassen sorgen in den Schächten für ein feuchtes Klima. Zumal bei den älteren Versionen keine oder nur unterdimensionierte Ablauflöcher vorzufinden sind, die zudem sehr schnell verstopfen. Als Folge steht der Boden oft „unter Wasser“. Da genau in der Mitte des Schachtbodens eine Blechumfaltung punktgeschweißt ist, dringt dort Wasser ein und die Korrosion beginnt.

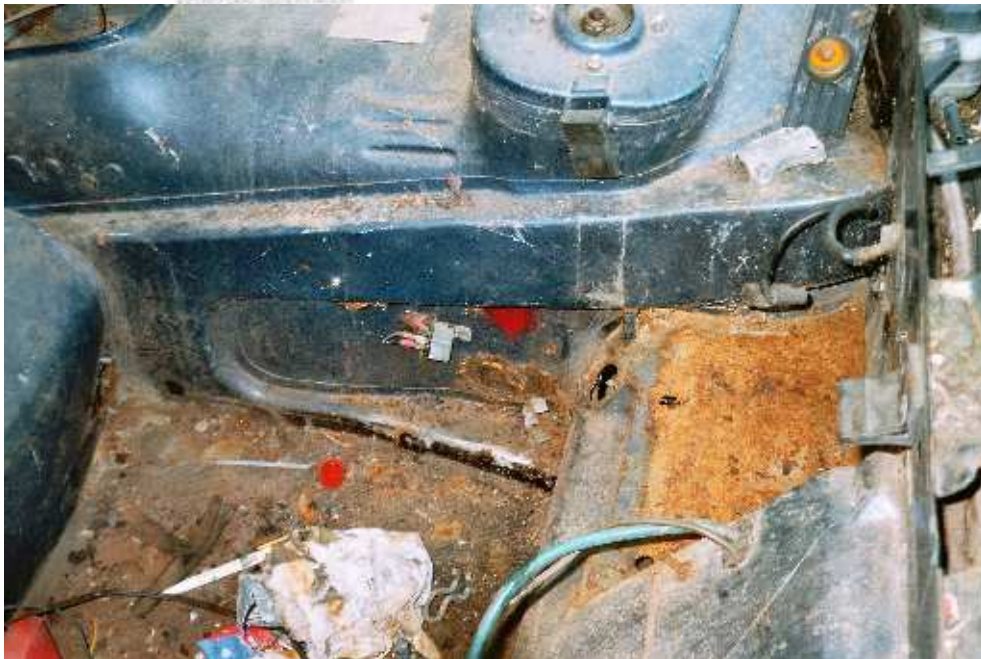
Da wir nun schon einmal den vorderen Kofferraum offen haben, fragen wir den Besitzer, ob die bei frühen Modellen auf dem Boden liegende Gummimatte und der bei späteren Bertone Modellen (ab Modell H „84'S“) eingesetzte Teppichboden entfernt werden dürfen. In Fahrtrichtung rechts sollte auch die dort befindliche Kabelabdeckung ab Modell E (Januar 1980 bis März 1982) entfernt werden. Nun liegen die beiden Stehwände, welche den Kofferraum nach links und rechts begrenzen, frei. An diesen Stehwänden zeigen sich sehr oft Rostblasen oder auch Durchrostungen. Als Ursache ist das in diesem Bereich doppelt verschweißte Blech anzusehen. Die Abdichtung hinter den im Kotflügelinnenraum befindlichen Federbeindomverstärkungen ist ab Werk entweder nicht vorhanden, oder unzureichend ausgeführt. Eine Reparatur ist sehr zeitaufwändig und teuer.

vorderer Kofferraum und Stehwand rechts, Batterieboden

Unfallschäden im Frontbereich erkennt man sehr leicht an den über bzw. unter den Stehwänden angeschweißten kastenförmigen Längsträgern. Sind sie wellig, ist Vorsicht geboten. Ohnehin ist im gesamten Untersuchungszeitraum auf Passungen und Wellen in Blechen zu achten. Im Bodenbereich sorgen undichte Scheibenwaschwasserbehälter ab Modell E unter der Gummimatte für Feuchtraumklima und Rost. Im Boden sollten alle Gummistopfen noch vorhanden sein.

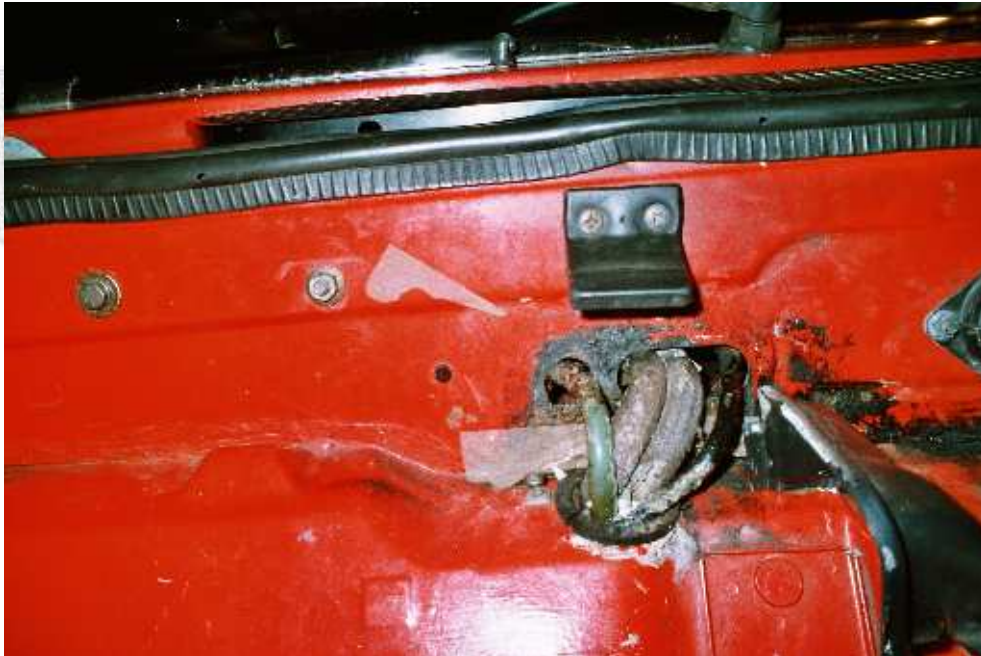
Nach hinten hin schließt sich der vor dem Windschutzscheibenrahmen liegende Wasserkasten an. Das Fahrgestellnummernblech (Trennwand zum Kofferraum) ist auf der gesamten Länge korrosionsgefährdet Aufgrund einer anderen Abdichtungstechnik beim 1500er mehr als beim 1300er. Auslaufende Brems-

oder Kupplungsflüssigkeit sorgt in vereinzelt Fällen für Lochfraß. Zuführungsleitungen auf Dichtigkeit prüfen.

Wasserkasten von Kofferraum aus gesehen mit Durchführung der Kupplungs- und Bremsschläuche

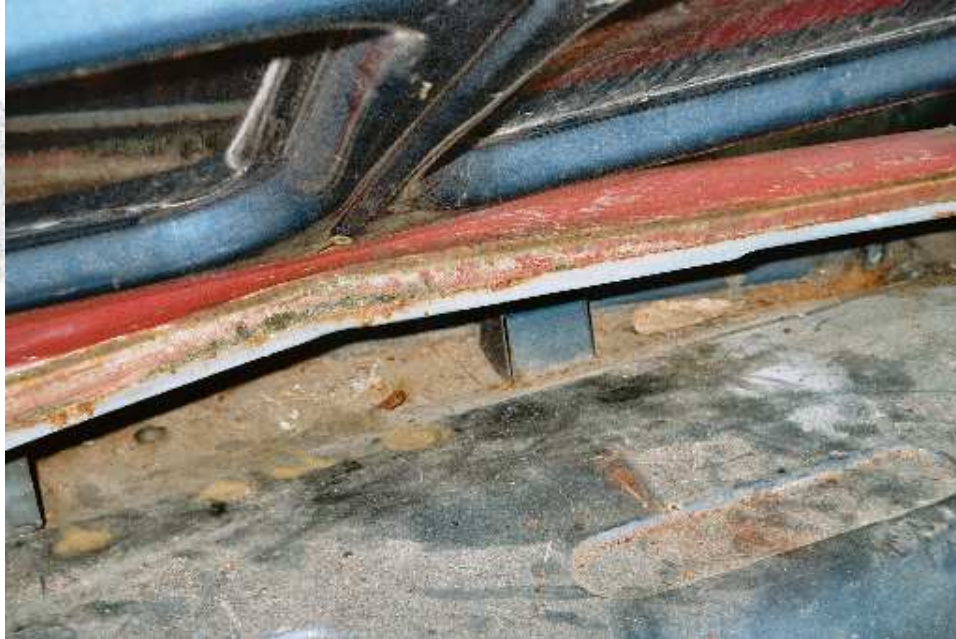
Wasserablauf Rinne des Frontblechs

Das Frontblech (Nase) ist ebenfalls sehr oft zu Bemängeln. Dieses hat aber eine nicht konstruktionsbedingte Ursache, sondern mangelnde Pflege oder Unfälle. Steinschlagschäden sind dabei noch das geringste Übel. Durchrostungen von der hinten am Frontblech angebrachten Wasserablauf Rinne her sind da schon schlimmer. Sie haben ihre Ursache in der Pflegebedürftigkeit der Schweißkante, welche die Wasser Rinne am Frontblech hält. Unfallschäden werden hier oft kunstvoll mit Spachtelmasse verdeckt. Im vorderen Bereich sorgen die Befestigungsbohrungen der 1500er Stoßstangenabdeckung bei deren Unsachgemäßer Montage für Wassereintritte in den Kofferraum. Ebenfalls sollte auf das Vorhandensein der vorderen und hinteren FIAT und BERTONE Plaketten geachtet werden. Ersatz in Original ist so gut wie gar nicht mehr zu finden. Diese müssen bei der Montage ebenfalls abgedichtet werden bzw. abgedichtet worden sein.

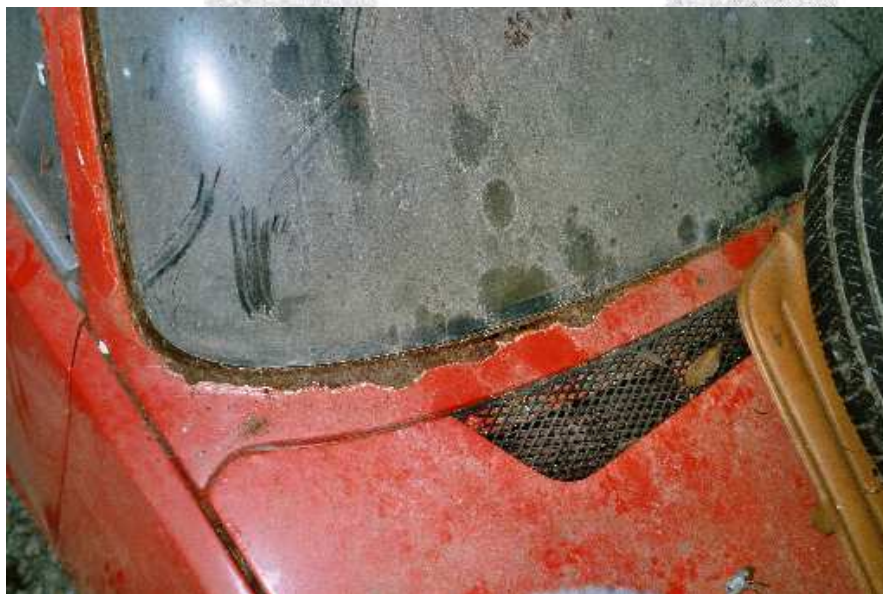
Rost an den bezeichneten Stellen am Windschutzscheibenrahmen hat zwei Ursachen: Scheibenundichtigkeit unten in den Ecken rechts und links und die kleinen Hohlräume, die sich unter dem Rahmen an jeder unteren Ecke befinden.

Der Windschutzscheibenrahmen ist ab Werk von unten sehr schlecht oder teilweise gar nicht lackiert. Hohlraumversiegelung ist in den beiden kleinen und im großen Hohlraum ebenfalls nicht vorhanden. Aufgrund des ständig aus dem Wasserkasten verdunstenden Wassers geht es dann dort natürlich in Sachen Rost richtig zur Sache. Also sind die kleinen Hohlräume rechts und links sowie die komplette Unterseite des Rahmens in Augenschein zu nehmen.

Wurde die Windschutzscheibe schon einmal erneuert, wird hierbei oft der Lack des Scheibenrahmens beschädigt und in seltenen Fällen wieder richtig ausgebessert, Rost ist die Folge. Neue Windschutzscheiben sind in Original noch vereinzelt zu bekommen, es werden jedoch auch Nachfertigungen angeboten.

Ist die Scheibe undicht, empfehle ich jedem dringend, sofort die Scheibe herauszunehmen und erneuern zu lassen bzw. sie mit einem neuen Dichtsatz wieder einzubauen, eventuell auch mit einer Gummidichtung des Fiat 127. (Hierbei muss die Scheibe jedoch unten in den Ecken angeschliffen werden). Natürlich nur, wenn die Scheibe beim Ausbau ganz geblieben ist. Beim Ein- und Ausbau sollte man darauf achten, dass der Zierrahmen je nach Modell Edelstahl oder geschwärzt samt Verbindungsstücke ganz bleibt. Ersatz, insbesondere der Verbindungsstücke, ist fast unmöglich. Ebenfalls sehr schwer zu bekommen ist inzwischen der Innenkeder. Dieser liegt unter der Scheibe und trägt die Dichtmasse. Bei sorgfältiger Arbeit lässt er sich wieder verwenden. Belässt man eine undichte Scheibe im Fahrzeug und versucht mit Silikon etwas zu machen, geht das zwar eine kurze Zeit gut, anschließend rächt sich das aber bitter (das entstammt eigener Erfahrung). Silikon dringt in die Zwischenlagen der Verbundglasscheiben ein und führt zu einer „Milchglasscheibe“. In dem Scheibenfalz entsteht Rost, der die Scheibe, begünstigt durch Verwindungen des Rahmens, immer weiter aus der Verklebung drückt. Es dringt deshalb immer mehr Wasser ein und tropft in den Innenraum bzw. beim 1300er in den Sicherungskasten, mit all seinen Folgen. Dann läuft es, durch Durchrostungen begünstigt, in den Rahmen und in den Hohlraum unter dem Rahmen, wobei wir beim zweiten Punkt wären.

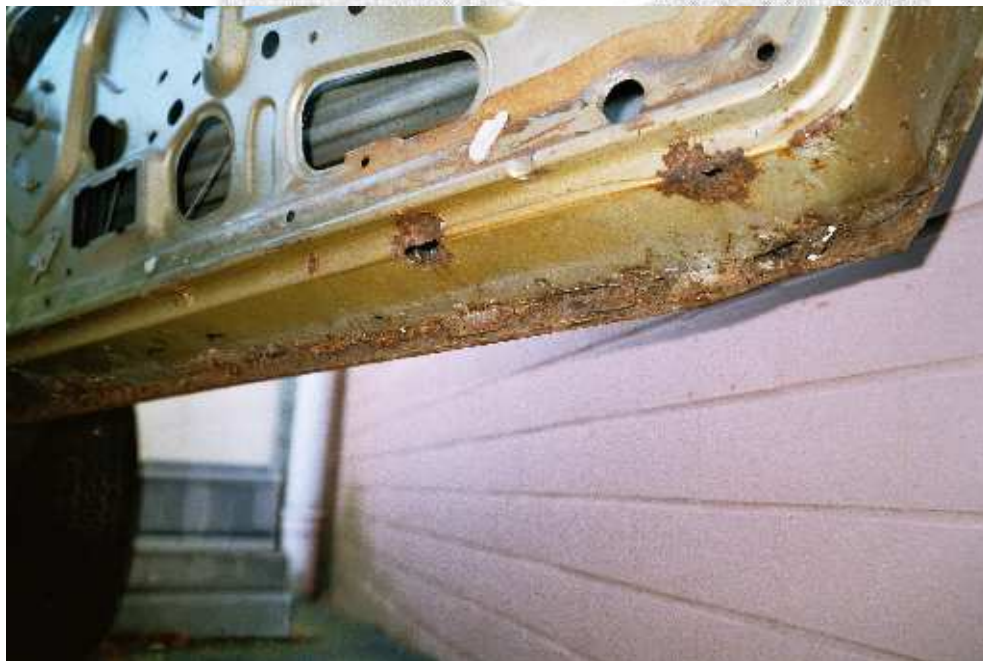
Türunterkante

Gute Türen sind selten und teuer, entsprechend sorgfältig sollten Sie diese prüfen. Ein besonderes Augenmerk ist auf die Türunterseite zu richten. Zumeist beginnt die Tür von hier aus durchzurosten und nicht von innen, wie vielfach angenommen. Hat der Vorbesitzer die unsinnigen Türdichtungen samt Schienen

unter der Tür entfernt, ist ihr Zustand meist besser als mit Dichtung. Diese Dichtung sorgt zusammen mit dem Blechfalz zwischen Türaußenhaut und Türrahmen für einen schädlichen feuchten Raum unter der Tür. In den seltensten Fällen wird der Eigentümer es zulassen, die Türverkleidungen zu entfernen um die Türen von innen zu inspizieren. Dort können die Aufnahmen der Umlenkrollen des Seilzuges und die Halterahmen der vorderen kleinen Scheiben abrosten. Unfallschäden lassen sich von innen auch besser auffinden. Verstopfte Ablauflöcher tun in Sachen Rost ihr Übriges. Zustand der Scheibenhalteschienen und der Scheibenführung lassen sich auch nur von hier begutachten. Hierbei unterscheiden wir zwei Varianten: mechanische und elektrische Heber mit Seilzug und Schneckenheber mit Elektromotor. Türen mit Schneckenheber besitzen keine Umlenkrollen mehr. Rost tritt ansonsten noch im oberen Bereich der Außenhaut und im Schlossbereich auf. Zwischen Schlosshalteblech und Türaußenhaut kommt es zu Kontaktkorrosion. Durch unsachgemäßes Schließen der Türen weisen diese sehr häufig Dellen im Bereich des Schlosses auf. Türen sollten nicht ins Schloss geführt werden, sondern man wirft sie gefühlvoll zu. Werfen Sie einen kurzen Blick auf den Scharnierbereich (Türabhängung) der sehr schweren Türen. An den Schlössern wird des Öfteren herummanipuliert, ihre Einwandfreie Funktion sollte sichergestellt sein. Komplette Schließsätze sind nicht mehr zu bekommen.

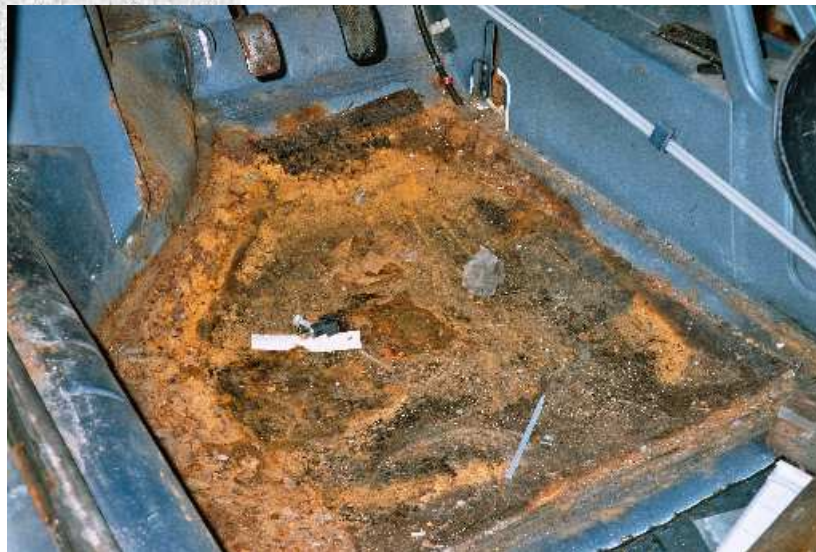
Fußraum links

Hier ist insbesondere der Fußraum, speziell die Dämmmatten in den beiden Fußräumen Ursache allen Übels. Diese saugen sich voll Wasser, sei es durch die Ent- oder die Belüftungslöcher die sich im Fußraum befinden, oder wenn der Wagen mal bei geöffnetem Dach „voll läuft“. Undichte Wärmetauscher der Heizung führen auch des Öfteren zu einer Wasserabgabe ans Bodenblech. Jedenfalls bleiben die Matten unter dem Teppichboden feucht und verbreiten in ihrer Umgebung Rost. Als Abhilfe kann nur geraten werden, die Matten zu entfernen, man kann auch ohne sie leben. Begünstigt wird die ganze Rosterei der Bodenbleche noch durch das unsachgemäße Aufbocken des Wagens in der Werkstatt. Das führt zu Beulen im Fußraumbodenblech und somit zum Aufreißen der Lackschicht und der auf dem Bodenblech fest verklebten Antidröhnmatte. Die

Teermatte sollte man auch gleich herausschlagen. Ist sie gerissen, bildet sich unter ihr im Verborgenen Rost. Man wundert sich dann, wenn eines Tages ein „schönes“ Loch im Fußraum vorzufinden ist. Der Bereich um die Sitzschienen bei Modellen bis Mitte der F Serie sowie auch die späteren Böden ohne Schienen sind weitgehend unproblematisch. Auch die Innenschweller, welche von hier aus einsehbar sind, sind unproblematisch. Die vordere Spritzwand hinter dem Pedalblock rostet gerne von außen nach innen durch.

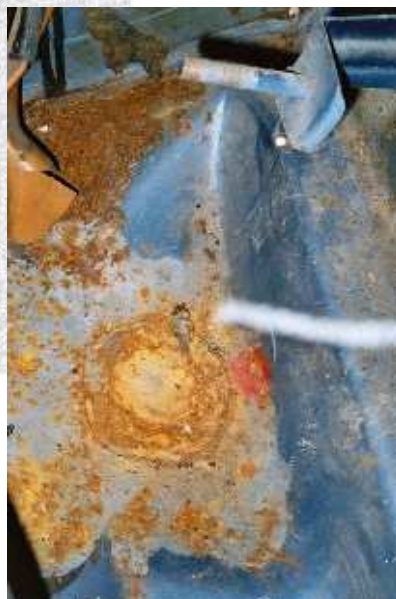
Reserveradwanne

Öffnet man die Reserveradklappe, kann man in dessen Unterbringungsraum sehen. Das Reserverad herausnehmen und die hintere Schottwand zum Motor kontrollieren. Sind hier Durchrostungen zu erkennen?

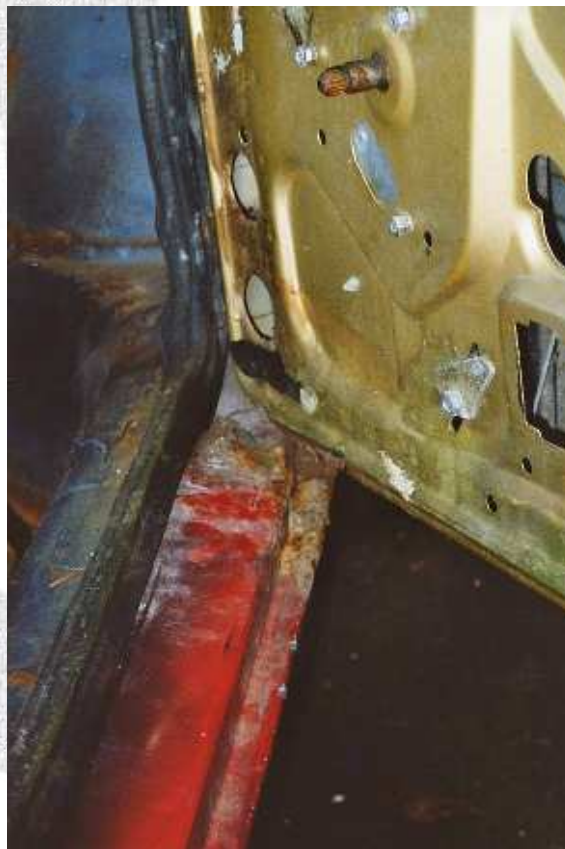
Schweller im Einstiegsbereich

Die Schweller unter den Türen rosten sehr schnell durch wenn die vorhandenen Wasserabflöcher verstopft sind. Ebenfalls sollten die beiden Gummistopfen, welche die Umlaufdichtung halten, noch vorhanden sein. Sind sie es nicht, haben wir oben auf jedem Schweller zwei Löcher. Übrigens vorteilhaft sind die oberen

Stopfen nicht. Sie scheuern an der Türunterkante den Lack ab. Vielmehr sollte man die Originalstopfen entfernen und die Löcher mit Hohlraumstopfen entsprechender Größe schließen. Die Gummidichtung kann ruhig lose hängen. Sie wird von der Eingangsschiene gehalten. Durchrostungen des Schwellers treten zumeist im unteren Bereich sowie in den Nahtbereichen am vorderen und hinteren Ende auf. Aufgerissene Nahtabdichtungen weisen auch ohne sichtbaren Rost auf bereits eingedrungenes Wasser hin. Durchrostungen im Bereich des Schwellerbodens treten erst im sehr späten Stadium des Zerfalls auf. Hierzu mehr im Bereich „Unterboden“.

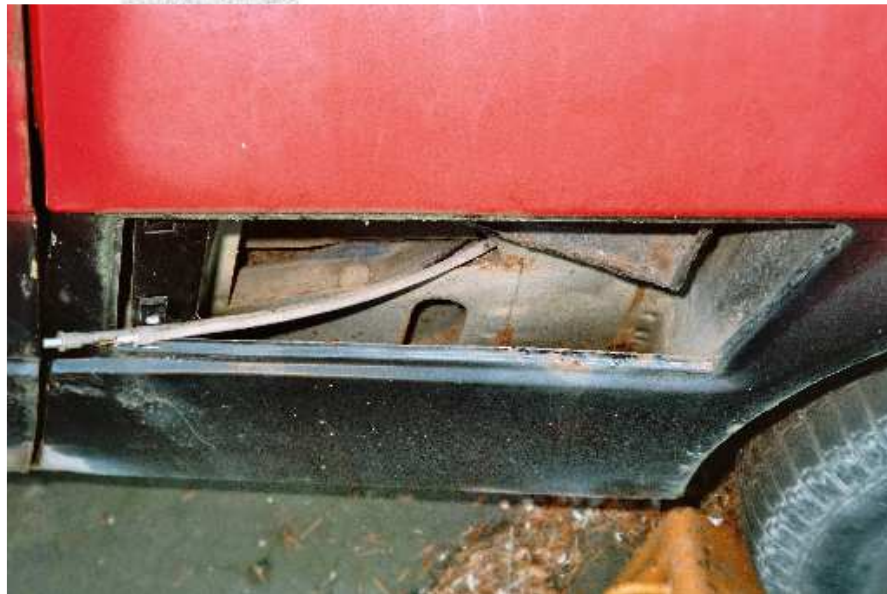
Längsträgerfortsätze unter dem Lufteinlass links

Die Längsträgerfortsätze unter der Motorraumbelüftung werden von außen und innen vom Rost angefallen. Um Einsicht zu bekommen, entfernt man die außen sitzenden Kunststoffblenden der Motorraumbelüftung. Gleichzeitig kann man kontrollieren, ob sich die Dichtung zwischen dem Kunststoffaußen- und Innenteil noch in einem guten Zustand befindet. Durch die entstandene Öffnung kann man nun den Innenraum ausleuchten. Am Boden des Innenraumes müssen die Belüftungs- und Ablauflöcher offen sein. Ist dies nicht der Fall, lagert sich im Inneren des Trägers Dreck ab. Ist zudem die Dichtung zwischen den Kunststoffeinsätzen der Motorraumbelüftung undicht, läuft Wasser in den Hohlraum, Korrosionsschäden sind dann vorprogrammiert. Es ist auch schon vorgekommen, dass diese Dichtung ab Werk fehlte. Den oberen Bereich des in Fahrtrichtung rechten Raumes kann man durch den Reserveradraum, nach Entfernung der Abdeckpappe rechts, begutachten. Links ist dies nur mit einem Spiegel möglich.

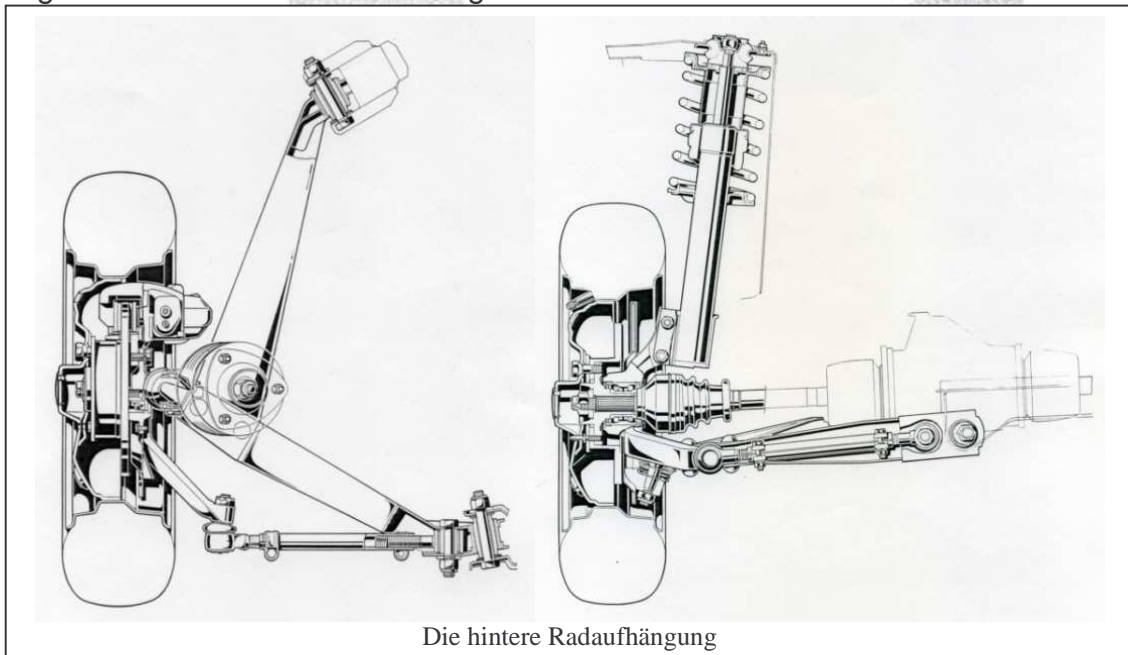
Die hintere Radaufhängung

Vom Radhaus her kann man auch wieder einen Teil der Aufhängung und Bremsen kontrollieren. Geführt werden die Hinterräder durch untere Dreiecksquerlenker mit Hilfslenkern zur Einstellung. Die Lebensdauer der Querlenker ist wie bei der Vorderachse hochgradig von der Fahrweise und den verwendeten Rädern und Reifen abhängig. Etwa 130.000 Km dürfen erwartet werden. Dann sind die Kugelköpfe, für die es teuren Ersatz gibt, ausgeschlagen. Besonders an den Tragelenken sollte auf stark eingerissene

Manschetten geachtet werden, kleine Risse lassen sich instand setzen, ansonsten hilft nur ein Austausch des teureren Gelenks. Einzelelemente der Hilfslenker sind so gut wie gar nicht mehr zu bekommen. Für die Bremsanlage und die Federbeine gilt das Gleiche wie schon im vorderen Radhaus beschrieben. Mit der Ausnahme, dass an die hintere Bremszangen noch die Handbremse angesetzt ist. Hier sind also noch Teile der Handbremsseile zu kontrollieren, insbesondere auf eingerissene Seile. Außerdem sollten die Bremsleitungen auf Rost geprüft werden.

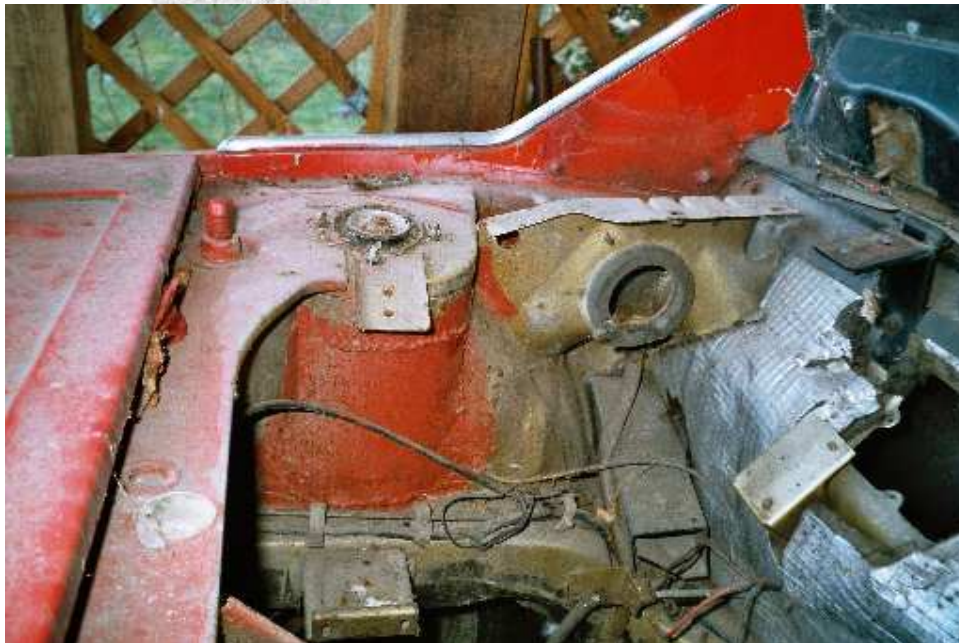
Stehwand im Motorraum links

Die Stehwände des Motorraumes im Bereich der Federbeindome rosten aus den gleichen Gründen wie im vorderen Kofferraum durch. An der Stehwand zum Reserveradraum kommt es unmittelbar über dem massiven unteren Querträger zu Durchrostungen. Wasser läuft hinter der Dämmmatte in die teilweise offene Punktnaht zwischen Stehblech und Querträgerblech. Leider lässt sich dies schlecht kontrollieren, da die Stelle von der überflüssigen Dämmmatte verdeckt wird. Rost im Bereich der Luftkanalführung der Motorraumbelüftung ist ebenfalls an der Tagesordnung. Beim 1500er sind ebenfalls die Schottbleche und deren Befestigungsbereiche an der Trennwand zum hinteren Kofferraum sehr Rost gefährdet. Die Verschiedenen Motorraumklappen sind meist sehr rostresistent. Schließlich werden sie, regelmäßiges Fahren vorausgesetzt, immer von austretender Warmluft durchströmt. Da die meisten Wagen aber viel stehen, kommt es insbesondere bei den 1500er-Klappen zu Durchrostungen seitlich und vorne. Seitlich ist dies durch verstopfte seitliche Schächte, in denen der

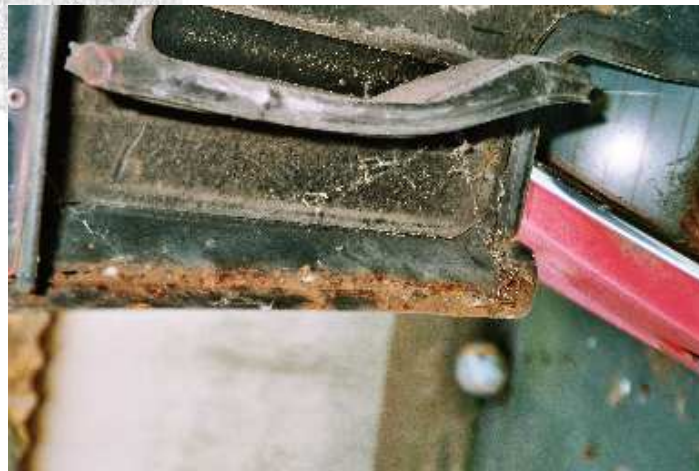
Motorhaubenunterkante 1500er

Tankeingang oder auch Teile der Zündung untergebracht sind, begründet. Hier findet man oft regelrechte Seen. „Wenn der Kanal voll genug ist“ läuft es außerdem noch in die Innenstruktur der Karosse. Seitlich befinden sich Werksaufhängungslöcher, die nur selten einen Stopfen aufweisen. Im vorderen Bereich der Klappe fehlt ein Wasserablauf gänzlich. Bei jedem Hochklappen wird das eingedrungene Wasser in den Klebefalz zwischen Unter- und Oberblech der Klappe gepresst.

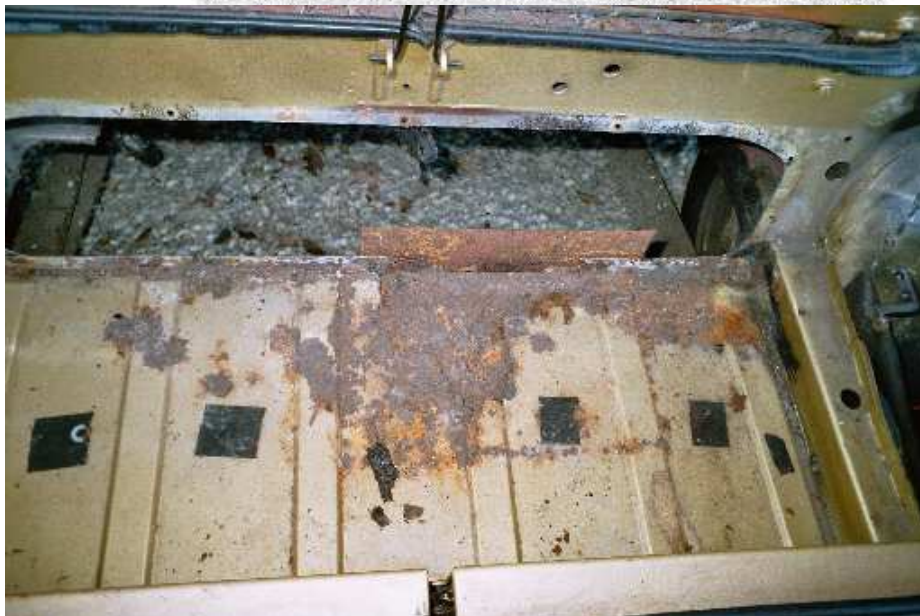
Kofferraumbodenblech

Im Hinteren Kofferraum werden zuerst die beiden Seitenschächte überprüft. Im Bodenbereich findet sich sehr oft Rost. Der X 1/9 besitzt im Mittleren Kofferraumbereich einen so genannten doppelten Boden. Schrauben sie die erste Bodenplatte ab und entfernen sie die Dämmmatte. Sind Kofferraumboden und Schottblech zum Motorraum noch vorhanden oder durch die sich mit Wasser voll saugende Dämmmatte bereits weggerostet?

Bauen Sie das abgeschraubte Bodenblech nie wieder ein, wenn Sie den Wagen kaufen, die Dämmmatte auch nicht. Kofferraumklappen sind unproblematisch, nur im hinteren Bereich der Falzung auf Rost achten.

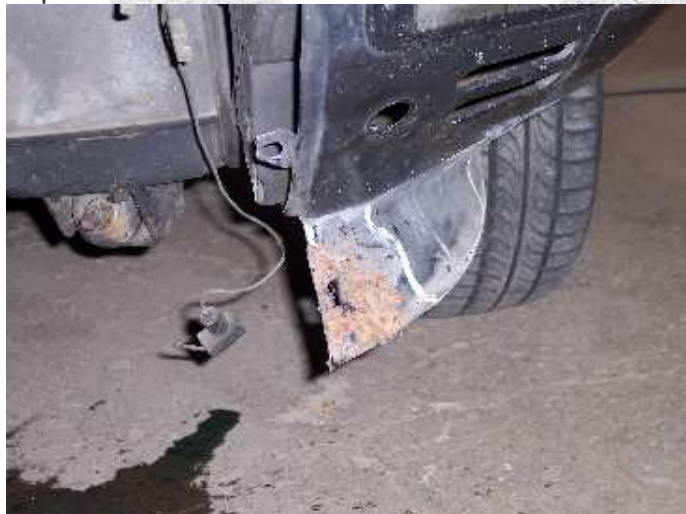
Spoilerecke vorne

Fangen Sie vorne an. Im Bereich der Spoilerendspitzen aus Blech ist der Wagen ab Werk sehr schlecht abgedichtet. Achten Sie hier auf Rost. Frontspoiler der 1300er aus Blech A/a und A/b (also zwei Varianten) oder noch schlimmer aus Polyurethan (B- und C Serie) sind fast nicht mehr zu bekommen. Nachfertigungen aus GFK sind erhältlich, schwierig wird es langsam beim 1500er Kunststoffspoiler.
