Kaufberatung

Fiat / Bertone X1/9

BERTONE X1/9 CLUB DEUTSCHLAND

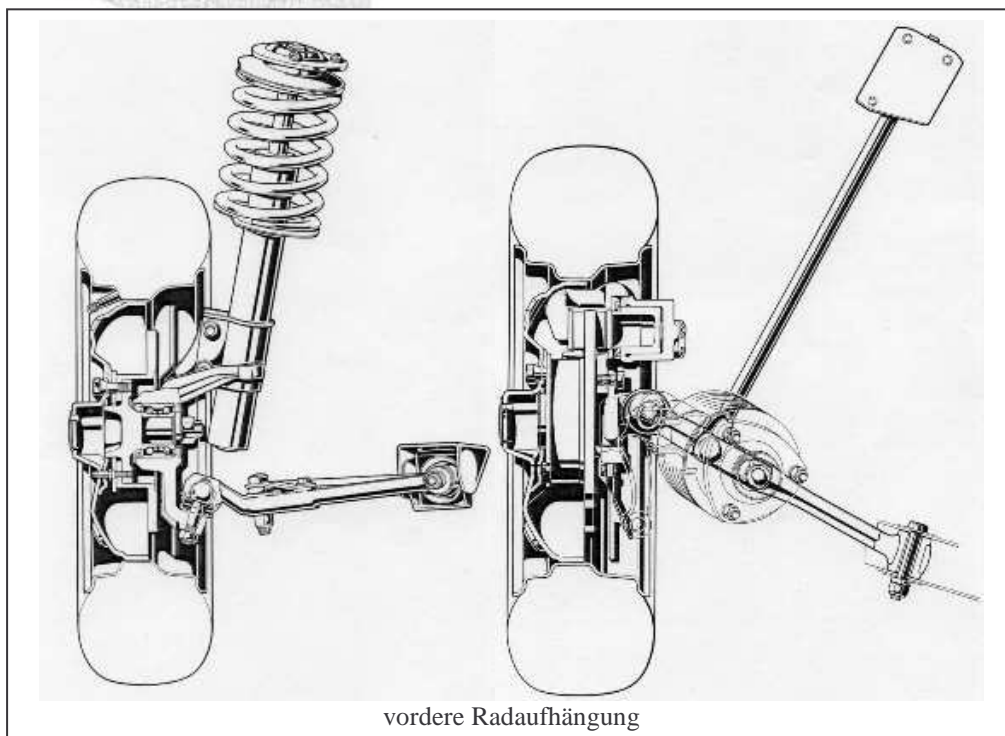
Querlenker, zur Befestigung am Achsschenkel, halten ca. 80–100.000 km, abhängig von der Reifengröße und der Einpresstiefe der Felgen. Die Bremsanlage lässt sich vom Radhaus aus nur Sicht-Kontrollieren. Ob die vorderen Bremszangen gängig sind, klärt eine Probefahrt bzw. das Drehen des Rades in aufgebocktem Zustand. Man achte ebenso auf Dichtigkeit und Sauberkeit. Ebenfalls eventuelle Risse, Scheuerstellen und Aufbauchungen der Bremsschläuche kontrollieren, sowie deren richtige Länge. Die Schläuche quellen mit zunehmendem Alter nach innen zu! Abhilfe verschaffen hier Stahlflexleitungen.

Die Bremsscheibendicke sollte 9mm Verschleißmaß nicht unterschreiten. Sie sind bei der Ersatzteilbeschaffung, genauso wie Beläge, zur Zeit noch unproblematisch, da sie bei vielen weiteren Fiat-Typen verbaut wurden. Die Federbeine lassen sich vom Radhaus aus auf Ölundichtigkeiten sowie, sehr selten, Federbruch kontrollieren. Sind kürzere Federn montiert, deren Eintragung kontrollieren. Vom Laien schwer zu überprüfen sind diverse Manipulationen an den Federbeinen zwecks Tieferlegung des X 1/9, wie umgeschweißte Aufnahmepunkte zur Aufnahme am Achsschenkel bzw. abgesenkte Federbeinteller oder gekürzte Serienfedern. Hier hilft nur energisches Nachhaken beim Besitzer, bzw. in Augenscheinnahme. Die Spurstangenköpfe der Lenkung sind im Allgemeinen sehr haltbar. Hier können, normale Fahrweise vorausgesetzt, bis zu 200.000 km veranschlagt werden.

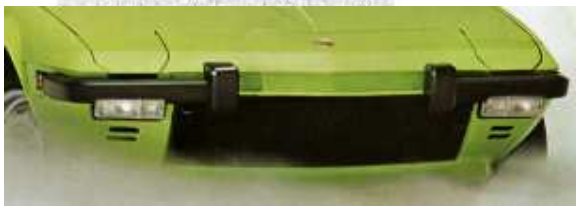
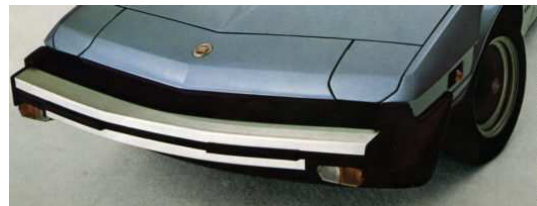
Stoßstangen 1300er (links) und 1500er (rechts)

1300er Stoßstangen sollten beim Kauf komplett in gutem Zustand vorhanden sein, neue gibt es nicht mehr - gebrauchte nur sehr schwer. 1500er Stoßstangen sind eigentlich unverwüstlich, wenn die Anbauteile nicht wären. Achten sie auf Komplettheit und den Zustand aller Kunststoffteile, die an den sehr massiven Stoßstangen befestigt sind.

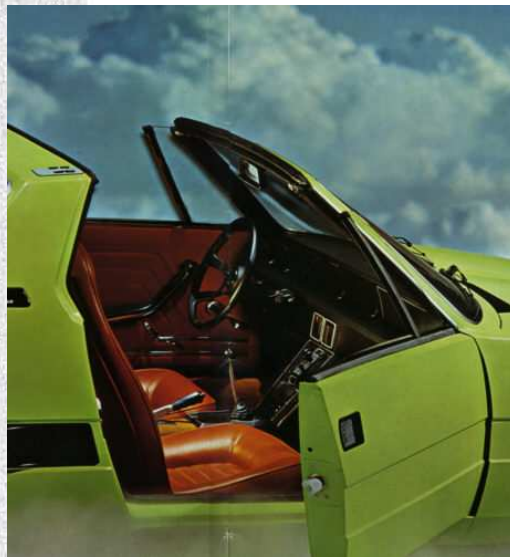
Das Gestühl der A/a-Serie

In den 1300ern der A-Serie (Bj. 72 bis Ende 74) wurde fast ausschließlich Kunstleder für die Seiten- und Sitzverkleidung verarbeitet. Diese Materialien versprödet sehr schnell und reißen insbesondere in den Nahtbereichen rasch auf. Sollte man einen der sehr seltenen Wagen mit Lederausstattung erwisch haben, ist man fein raus. Hier zählt nur Pflege und das Leder hält.

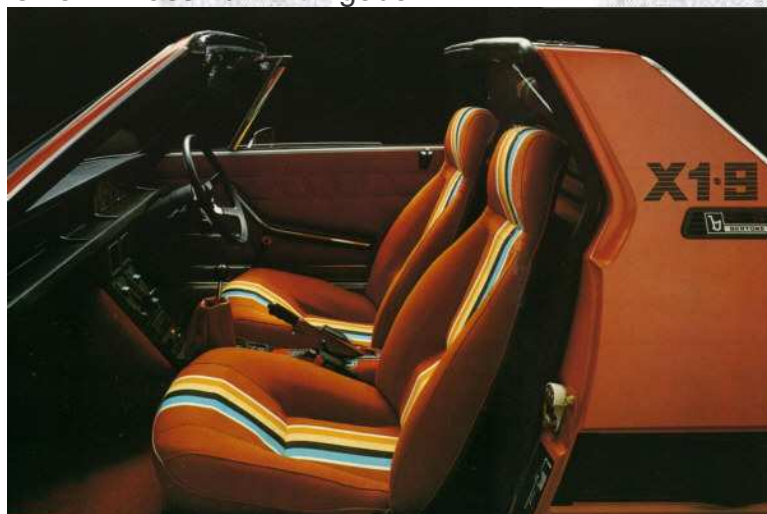
Innenausstattung der B-Serie (Exklusiv-Serie)

Bei ab 1976 bis September 1978 gebauten 1300ern der Exklusiv-Serie (B-Serie) wurde zur Türverkleidung zwar ebenfalls Kunststoff verwendet, aber in sehr geschmeidiger Ausführung, so dass diese zumeist unbeschadet die Zeit überdauert haben. Die Sitze sind mit chic gemusterten, unempfindlichen Stoffen überzogen, die, vorausgesetzt der Sitz ist nicht völlig durchgesessen, im Nahtbereich keinen Anlass zur Kritik geben.

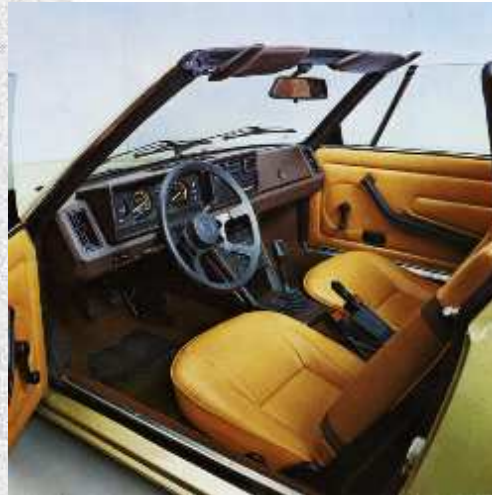
Die D-Serie ab 1978

Dafür trifft es aber die erste und zweite 1500er Bauserie (D u. E Serie von 1978-1982) umso heftiger, deren Kunststoffausstattung sinkt wieder auf das Niveau von 1973-1976 ab.

Die Sitze reißen sehr schnell im Nahtbereich auf und Ersatz ist Glückssache. Die Fensterkurbeln sind in diesen Serien nicht mehr das was sie einmal waren, denn sie brechen sehr leicht ab.

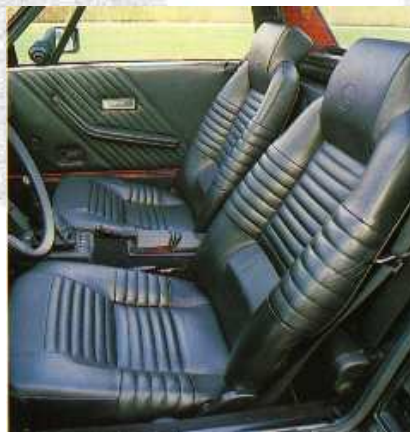
1500er in Leder

Von 1982 - 1984, und ab 1985 - 1988 wahlweise, waren die Wagen mit einer Lederausstattung versehen, die ebenfalls merkwürdigerweise je nach Farbton Wünsche in Sachen Haltbarkeit offen ließ. Tür und Seitenverkleidung sowie Lenkrad und Schalthebelmanschette, auch der Schaltknopf ab 86 waren aus diesem edlen Material gefertigt. Die Türverkleidung sowie die Schalthebelmanschetten geben keinen Anlass zur Kritik. An den Sitzen reißt jedoch das Leder bei mangelnder Pflege mit entsprechenden Mitteln an einigen überspannten Stellen, wie z.B. dem unteren Bereich der Rückenlehne, auf und sieht hernach sehr unansehnlich aus. Pflegt man das Leder regelmäßig, hält es ewig.

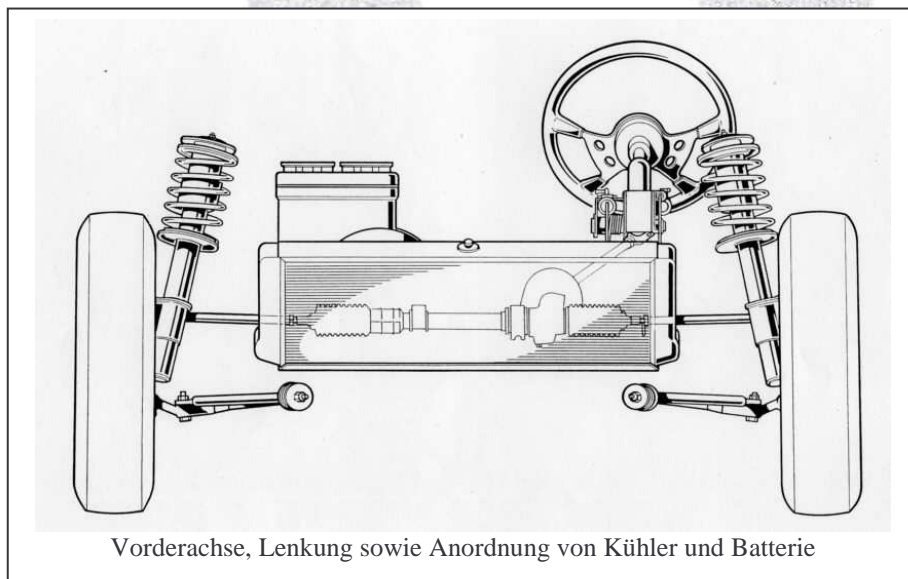
Die Kugelgelenke der hinteren Dreiecksquerlenker unbedingt auf Spielfreiheit kontrollieren, da infolge eines zu großen Spiels der Wagen in den Kurven hinten sehr instabil wird. Ein Austausch der Querlenker schlägt mit etwa 750,- Euro zu Buche, vorausgesetzt man findet welche. Kugelköpfe gibt es noch einzeln, deren Montage ist aber schwierig. Ansonsten sind die Teile der Radaufhängung sehr zuverlässig und langlebig ausgelegt.

Manschetten: Dichtigkeit der Lenk- und Antriebswellenmanschetten prüfen. Besonders die Wagen der Jahrgänge 1983-1985, wo sehr häufig aufgerissene Manschetten zu beobachten sind, kontrollieren. Durch eine geänderte Fahrwerksabstimmung und Bodengruppe läuft bei diesen Modelljahrgängen die linke Antriebswelle sehr schräg, bei originalem Fahrwerk natürlich. Wurde der Wagen tiefer gelegt, behebt sich dieser Mangel.

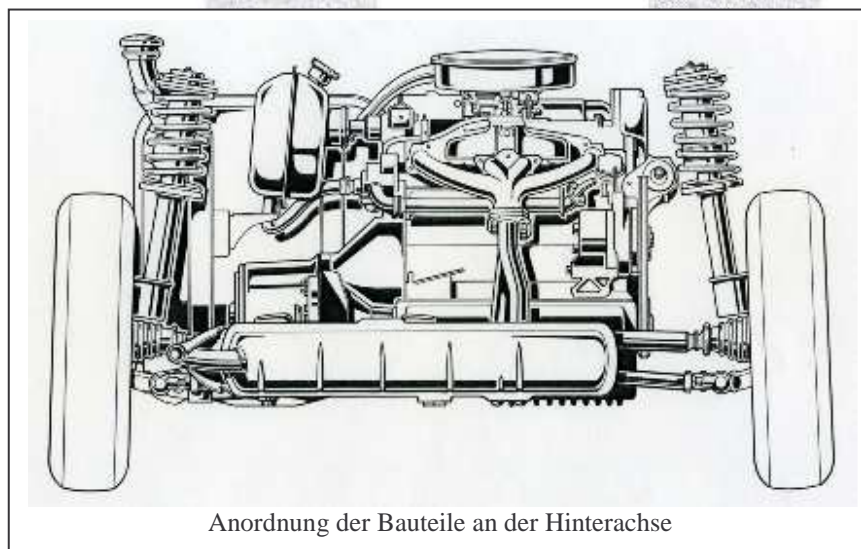
Die Antriebswellen sind, entsprechende Behandlung vorausgesetzt, beim X 1/9 kein Thema. Sie halten, Dichtigkeit der Staubschutzmanschetten vorausgesetzt, ein ganzes Autoleben lang. Die 1500er Wellen sind eindeutig überdimensioniert. Wenn schon welche defekt gehen sind es in den meisten Fällen 1300er Wellen. Generell sind Antriebswellen sehr teuer.

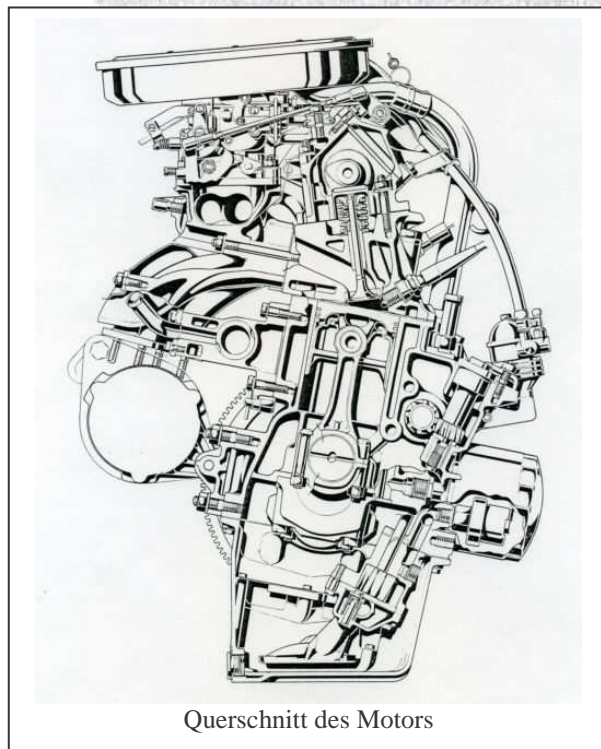
Ältere 1300er neigen zu einem regelrechten Lichtmaschinenverschleiß. Bei ihnen liegt die Maschine fast ungeschützt und fängt somit einiges an Schmutz ein. Die Lager halten dieser Beanspruchung meist nicht länger als 40.000 – 50.000 km aus. Die geschützten Lichtmaschinen der jüngeren 1300er und der 1500 halten kaum länger als ca. 70.000 km. Insgesamt erscheint die Leistung der Lichtmaschinen etwas zu unterdimensioniert. Deutlich hörbares Mahlen deutet auf Lagerverschleiß hin, nachlassende Leistung lässt sich leicht messen.

Beim 1300er ist der Mehrfachstecker, die Kontakte und der Kabelsatz zur Lichtmaschine auf Kabelverlegung / Befestigung, Grünspan und Basteleien zu kontrollieren. Achten Sie unbedingt auf das Vorhandensein der Gummitülle (Schutzkappe) an die Ladeleitung (B+).
